**PRANCHA 02 - REFORMAS E MELHORIAS**  
**C.E.M.E.I. - GUILHERME FAVATI**  
 CRAVINHOS/SP

**FOLHA 02/02**  
 RRT Nº: 6011493

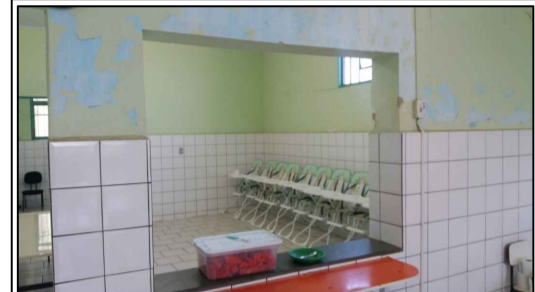
**BOQUETA - AUMENTAR A DIMENSÃO DA BOQUETA DO REFEITÓRIO POIS O VÃO ESTÁ PEQUENO.**

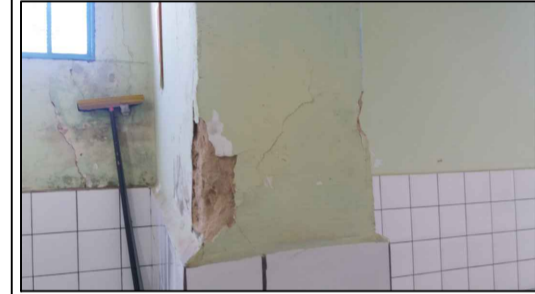
**PAREDES AO LADO DA BOQUETA ESTÃO DANIFICADAS DEVIDO INFILTRAÇÃO DE ÁGUA DA CHUVA.**

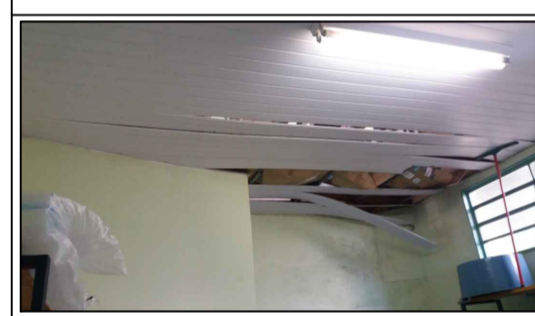
**FORRO DESPENSA - SITUAÇÃO ATUAL**

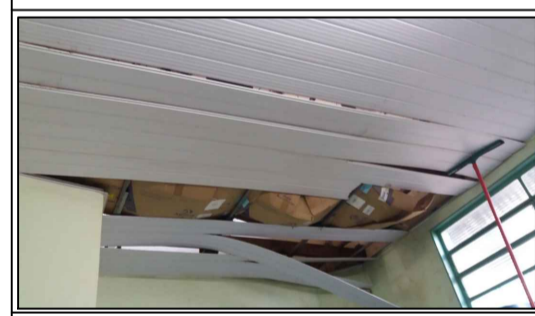
**FORRO DESPENSA - SITUAÇÃO ATUAL**

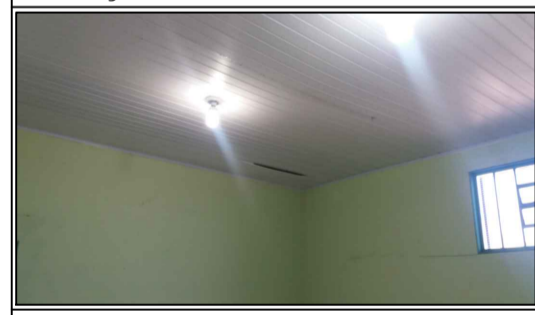
**FORRO SALA DE AULA 04 SITUAÇÃO ATUAL**

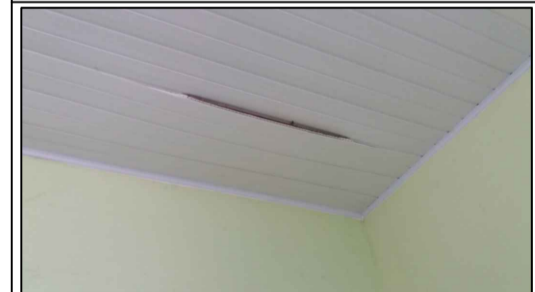
**FORRO SALA DE AULA 04 SITUAÇÃO ATUAL**

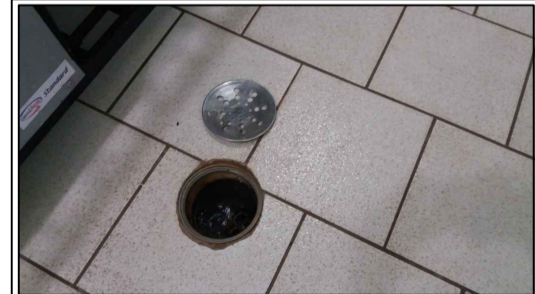
**RALO COZINHA 01 - ESTÁ COM VAZAMENTO NA BORDA - SITUAÇÃO ATUAL.**

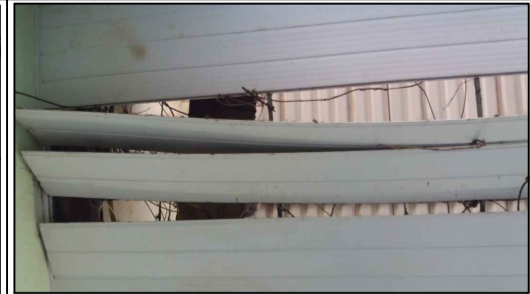
**FORRO COZINHA 02 SITUAÇÃO ATUAL**

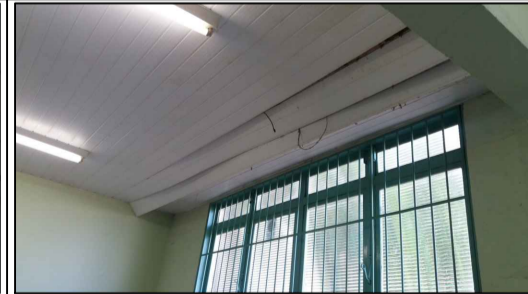
**FORRO COZINHA 02 SITUAÇÃO ATUAL**

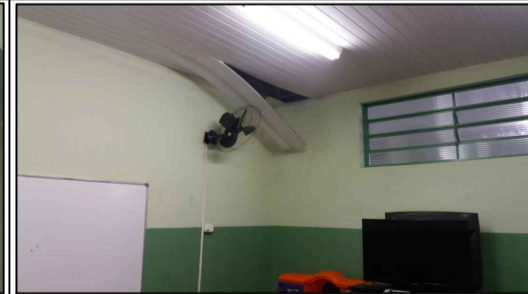
**FORRO DA SALA DE TV SITUAÇÃO ATUAL**

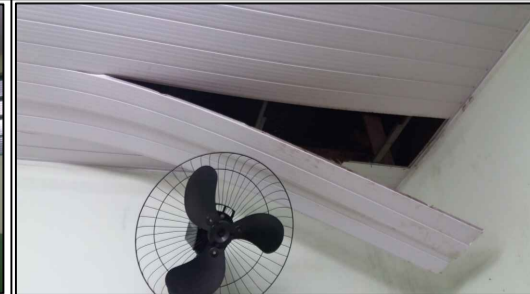
**FORRO DA SALA DE TV SITUAÇÃO ATUAL**

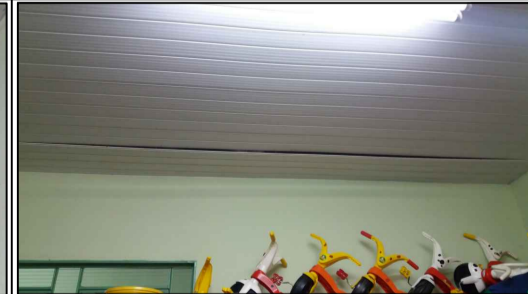
**FORRO DA SALA DE BANHO DO BERÇÁRIO 01-SITUAÇÃO ATUAL**

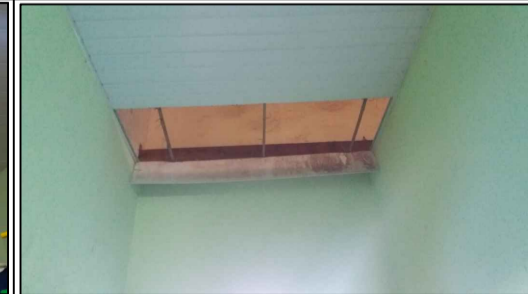
**FORRO DA ÁREA DE CIRCULAÇÃO SITUAÇÃO ATUAL**
